Erdhebungen Böblingen - Newsletter

Ausgabe 54: Wiederaufnahme Sanierung

Wiederaufnahme der Sanierungsmaßnahmen

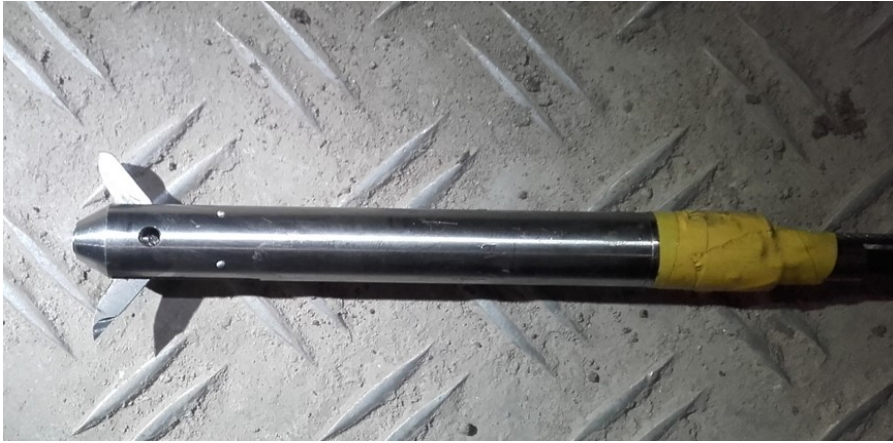
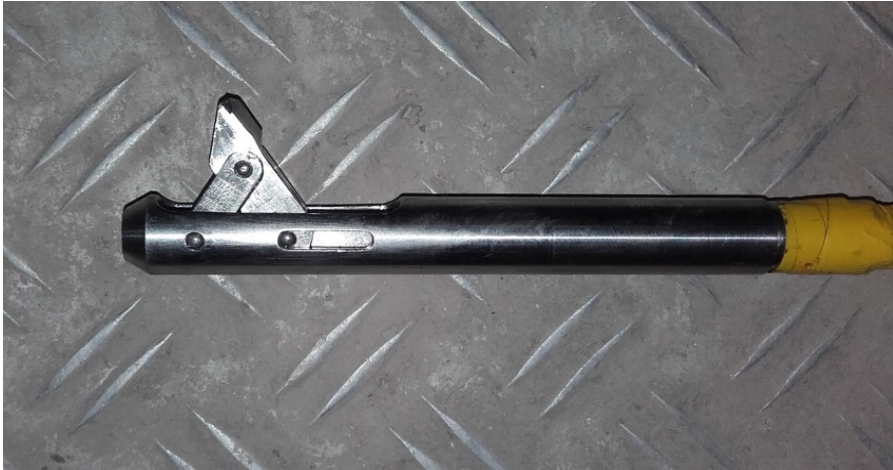
Mit dem Schneidwerkzeug (oben) werden die Sondenschläuche geschnitten, mit dem Spreizwerkzeug (unten) auseinander gedrückt.

Das nun neu entwickelte Verfahren sieht vor, dass wir die Sondenschläuche in den Bohrungen mit einem Messer aufschneiden und dann mit einem Spreizer auseinander drücken. Durch die vorhandenen Druckunterschiede stellt sich in den Schläuchen ein Unterdruck ein. Dieser führt dazu, dass das Thaumazit abfließen und anschließend Zement in den Ringraum um die Schläuche gepresst werden kann.

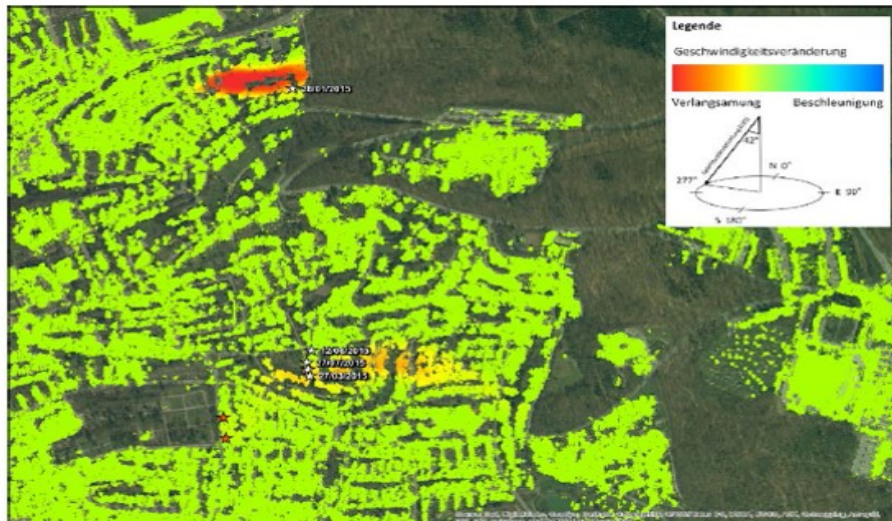
Klar ist, dass die vier verbleibenden Bohrungen östlich des alten Friedhofes nicht im jetzigen Zustand belassen werden können. Das ergeben auch die neuesten Auswertungen der Satelliten-Daten. Die Hebungen im nördlichen Hebungsgebiet haben sich deutlich verlangsamt. Vor der Sanierung der Bohrungen bis Februar 2015 hatten wir hier noch Hebungsraten von mehr als 50 Millimeter pro Jahr, heute sind wir bei noch rund sieben Millimeter pro Jahr.

Satellitenaufnahmen: Je röter die Bereiche, desto stärker die Verlangsamung der Hebungsgeschwindigkeit.

Anders ist die Lage im südlichen Hebungsgebiet zu beurteilen: Im östlichen Teil davon – dort wo die Sanierung von acht Bohrungen bereits abgeschlossen ist – gibt es ebenfalls eine Verlangsamung der Hebungsgeschwindigkeit. Hier ging die Rate von 35 Millimeter auf vier Millimeter pro Jahr zurück. Im östlichen Bereich des Gebietes mit den bisher nicht sanierten Bohrungen ist dieser Effekt nicht festzustellen.
